Sichere Rissanierung ohne Staub und Verdübeln

In unserer Ausgabe SKS 6.²⁰¹⁹ haben wir darüber berichtet, wie schadhafte Problemuntergründe für neue Bodenbeläge vorbereitet und optimiert werden können. Wenn aber der Untergrund nicht nur eine schadhafte Oberfläche aufweist, sondern auch Risse, werden andere, zum Teil recht aufwändige Sanierungsmaßnahmen wie zum Beispiel das Verharzen notwendig.

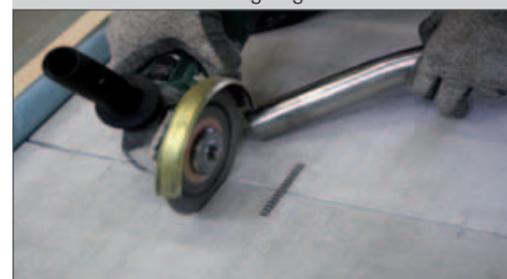
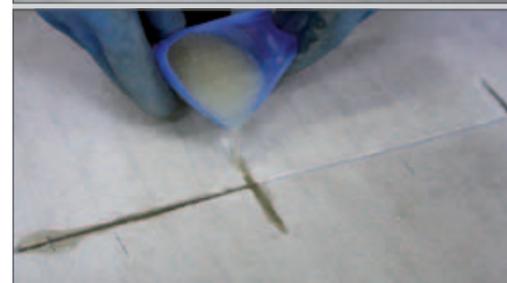
Bei der Rissanierungsart „A“ wurde zunächst der unmittelbare Rissbereich mit einem Industriestaubsauger abgesaugt. Um den Riss mit Reaktionsharz zu füllen, wurde es auf den Riss ausgegossen, bis sich eine kleine Wulst aus Reaktionsharz gebildet hatte. Das Reaktionsharz kann so in den Riss eindringen. Sobald erste Vertiefungen im Rissbereich erkennbar waren, wurde zunächst das restliche auf der Oberfläche verbliebene Reaktionsharz in Richtung des Risses geschoben und erneut Reaktionsharz aufgetragen. Dieser Vorgang wurde so lange wiederholt, bis kein Reaktionsharz mehr in den Riss eindringen konnte. Anschließend wurde der an der Estrichoberfläche verbliebene Überschuss an Reaktionsharz mit einem Spachtel abgezogen und mit feuertrocknetem Quarzsand abgestreut.

Aus den einzelnen Probeflächen wurden Streifen mit einer Breite von 200 mm trocken herausgesägt. An den Querschnitten der Proben aus dem Bereich der Sanierungsarten „A“ und „B“ ist zu erkennen, dass die Risse über den Querschnitt mit Reaktionsharz vollständig gefüllt sind. An den Proben aus dem Bereich der Sanierung „C“ ist dies nicht möglich, da der Riss nur im Bereich der Querverdübelung verfüllt wurde. Auch hier war das Reaktionsharz aber stellenweise bis zur Unterseite des Estrichs eingedrungen.

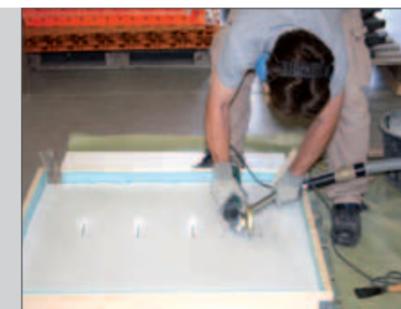
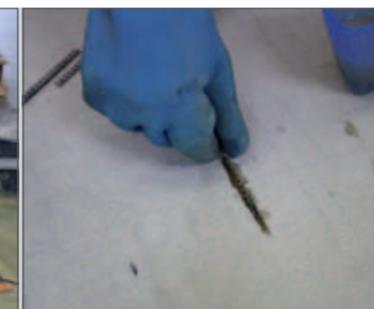
Bei der Sanierungsart „B“ wurde der Riss, wie dies häufig in der Praxis erfolgt, mit einer Steinsäge etwa 1,5 cm tief aufgeweitet und zusätzlich alle 20 cm quer zum Riss eingeschnitten. Der Einschnitt für das Einlegen der Querverdübelung wurde (ebenfalls praxisnah) nur etwa 5 mm tief eingeschnitten, sodass die für die Querverdübelung verwendeten Wellenverbinder etwa deckungsgleich zur Estrichoberkante lagen. Vor dem Verharzen mit Reaktionsharz wurden die Risse durch Absaugen gesäubert. Die Sanierung der Risse erfolgte analog zur Sanierungsart „A“. Die Wellenverbinder wurden nach dem ersten Füllvorgang in das Reaktionsharz eingelegt.

Bei dieser Variante wurden die Risse nicht aufgeweitet. Es wurden nur Einschnitte, wie beim Beispiel „B“ beschrieben, zum Einlegen einer Querverdübelung (Wellenverbinder) angelegt. Die Sanierung erfolgte analog zur Rissanierungsart „B“, wobei nur die Wellenverbinder der Querverdübelung mit Reaktionsharz fixiert wurden (nicht der Riss selbst). Mit dieser Variante sollte eine fehlerhafte Rissanierung simuliert werden, bei der der Riss selbst nicht oder nur unzureichend mit Reaktionsharz verfüllt wird.

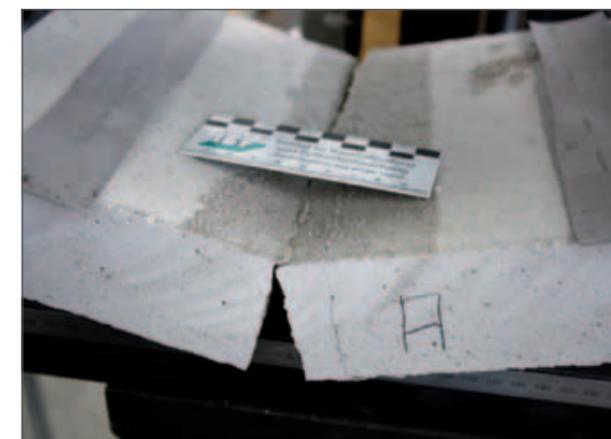
Die Biegezugfestigkeit der sanierten Calciumsulfat-Fließestriche wurde über eine Vier-Punkt-Biegezugprüfung ermittelt. Die sanierten Risse lagen dabei in der Mitte der Prüfstreifen. Die Wellenverbinder waren, sofern vorhanden, mittig im Prüfstreifen angeordnet. Entscheidend neben den erzielten Biegezugfestigkeiten sind die Bruchbilder. Bei den Proben aus dem Bereich der Rissanierungsarten „A“ und „B“ erfolgte der Bruch immer neben dem sanierten Riss. Zum Vergleich wurde auch die Biegezugfestigkeit des Calciumsulfat-Fließestrichs ohne Riss überprüft. Folgende Mittelwerte wurden gemessen:

Rissanierungsart	Biegezugfestigkeit
A	6,1 N/mm ²
B	5,8 N/mm ²
C	1,8 N/mm ²
Vergleichsprobe ohne Riss	6,6 N/mm ²

Das Ergebnis mit Blick auf die Vergleichsprobe ohne Riss: Die Sanierung „C“ weicht am stärksten von der Vergleichsprobe ab; mit ihr wurde keine gleichwertige Biegezugfestigkeit erreicht und sie stellte sich erwartungsgemäß als untauglich heraus.

wie die Vergleichsprobe ohne Riss. Der Bruch der Probekörper erfolgte dabei nicht unmittelbar im Rissbereich, sondern „außermittig“ neben den sanierten Rissen im Estrich. In beiden Fällen wurde der geforderte Kraftschluss durch das Harz erreicht. Im Fall „B“ hat die Querverdübelung auf das kraftschlüssige Verschließen von Rissen keinen Einfluss und kann daher entfallen.
